ANEXO ESTUDIO FUNDADO DE RIESGO
MODIFICACIÓN PLAN REGULADOR
COMUNAL DE OSORNO
BARRIO PARQUE
INTEGRADO,SECTOR RAHUE
BAJO

ILUSTRE MUNICIPALIDAD DE
OSORNOREGIÓN DE LOS LAGOS

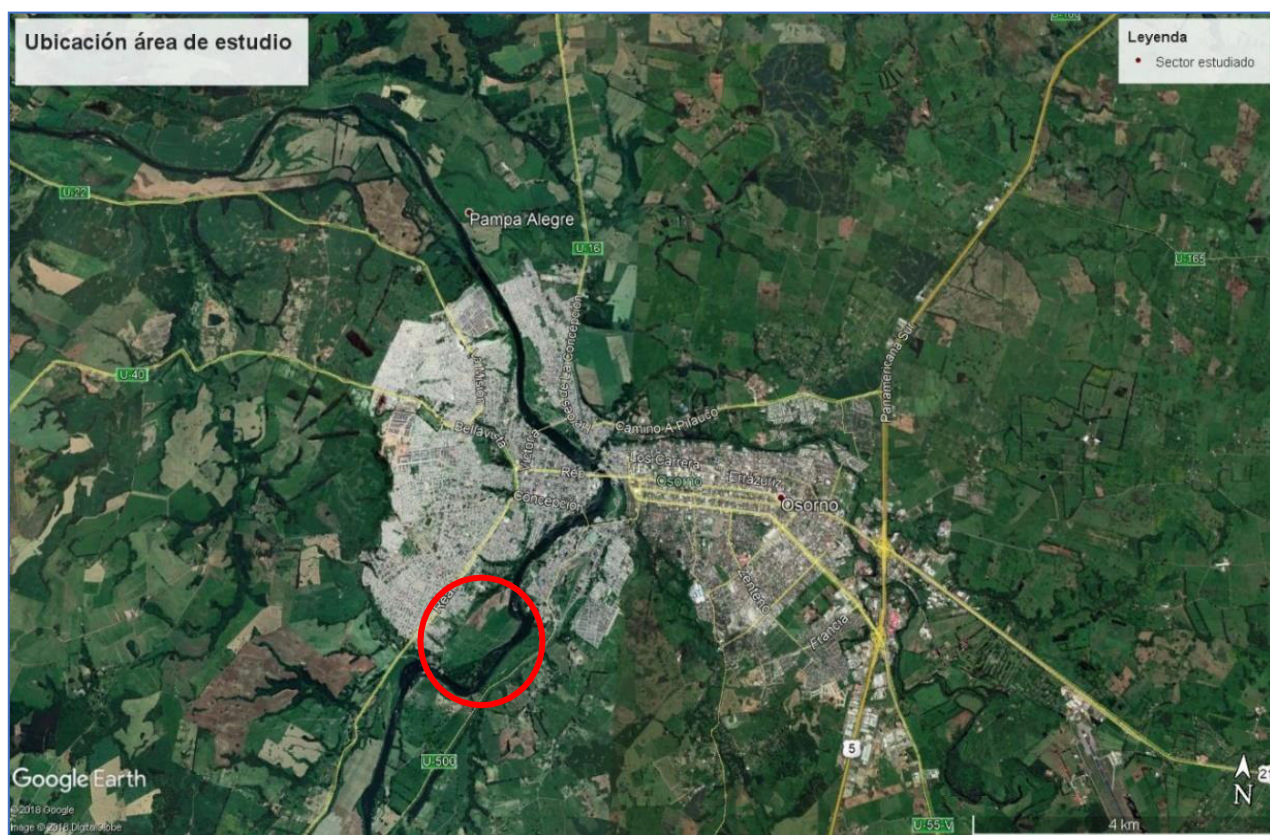
Figura 1. Imagen extraída de Google Earth, ubicación sector Barrio Parque Integrado.

Específicamente, el sitio se encuentra en la ribera poniente del río Rahue (Figura N°01), al sur de la ciudad, con centro aproximadamente en las coordenadas N 5.504.900-E 655.500.

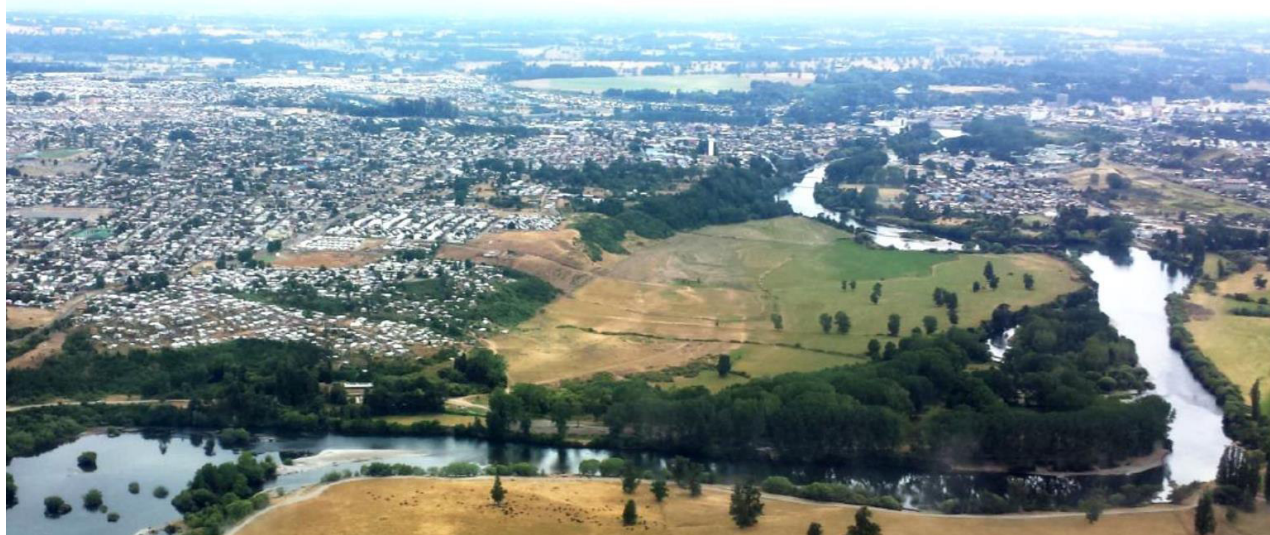
Figura 2. Vista Aérea Proyecto. Imagen extraída de Estudios de “Construcción Macroinfraestructura Barrio Parque Integrado de Osorno”, Informe Parcial N°1.

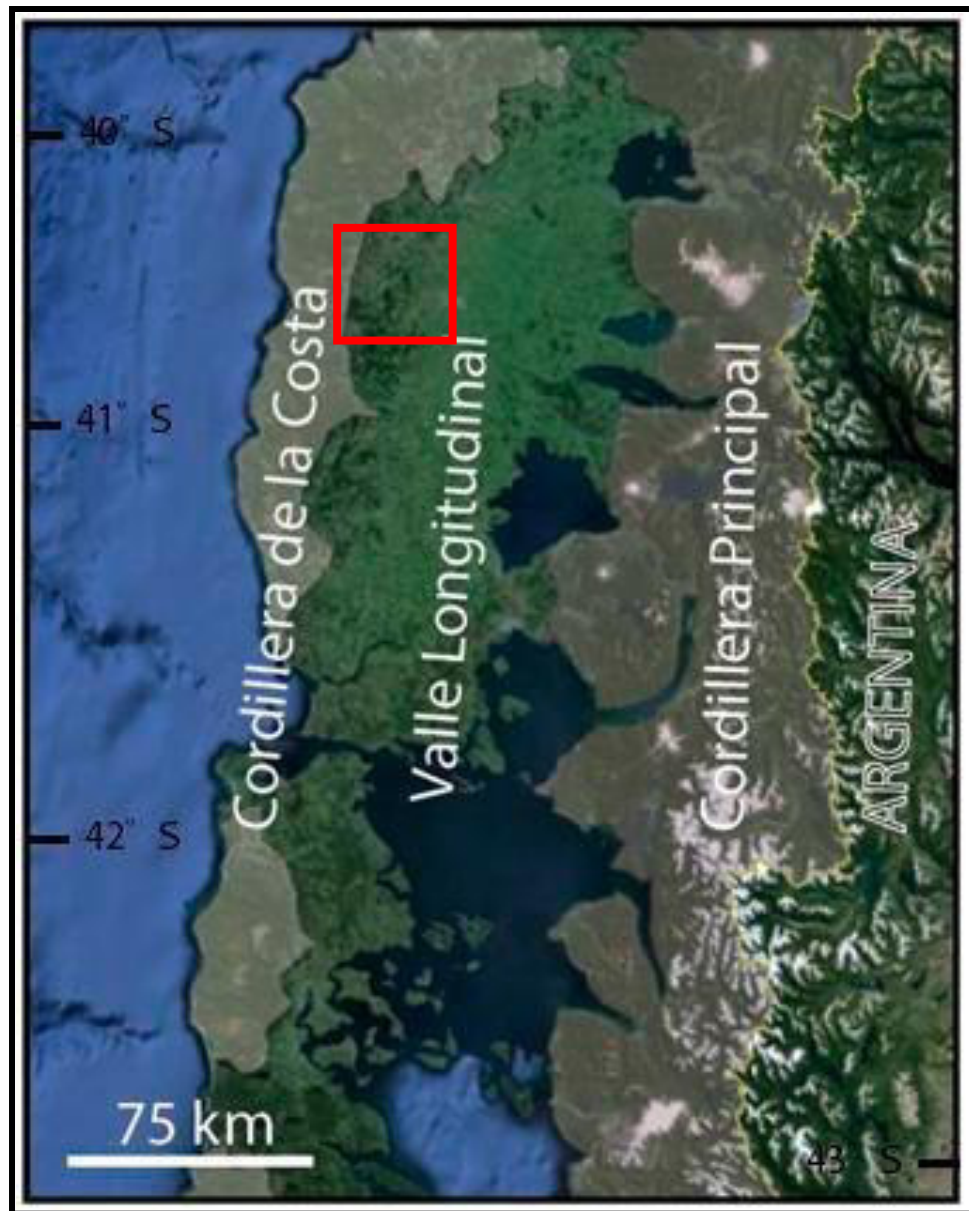
A la latitud entre los 40°S y 41°S los rasgos morfológicos principales son la Cordillera de la Costa, el Valle Longitudinal o Depresión Intermedia y la Cordillera Principal, ubicados en franjas de orientación norte sur. La ciudad de Osorno, área de interés de este estudio, se encuentra en la unidad correspondiente al Valle Longitudinal (Figura N°98).

Figura N°3. Dominios Geomorfológicos Región de los Lagos. Tomado de Quezada (2015). En rectángulo rojo ubicación de Osorno. Imagen extraída de Estudios de “Construcción Macroinfraestructura Barrio Parque Integrado de Osorno”, Informe Parcial N°1.

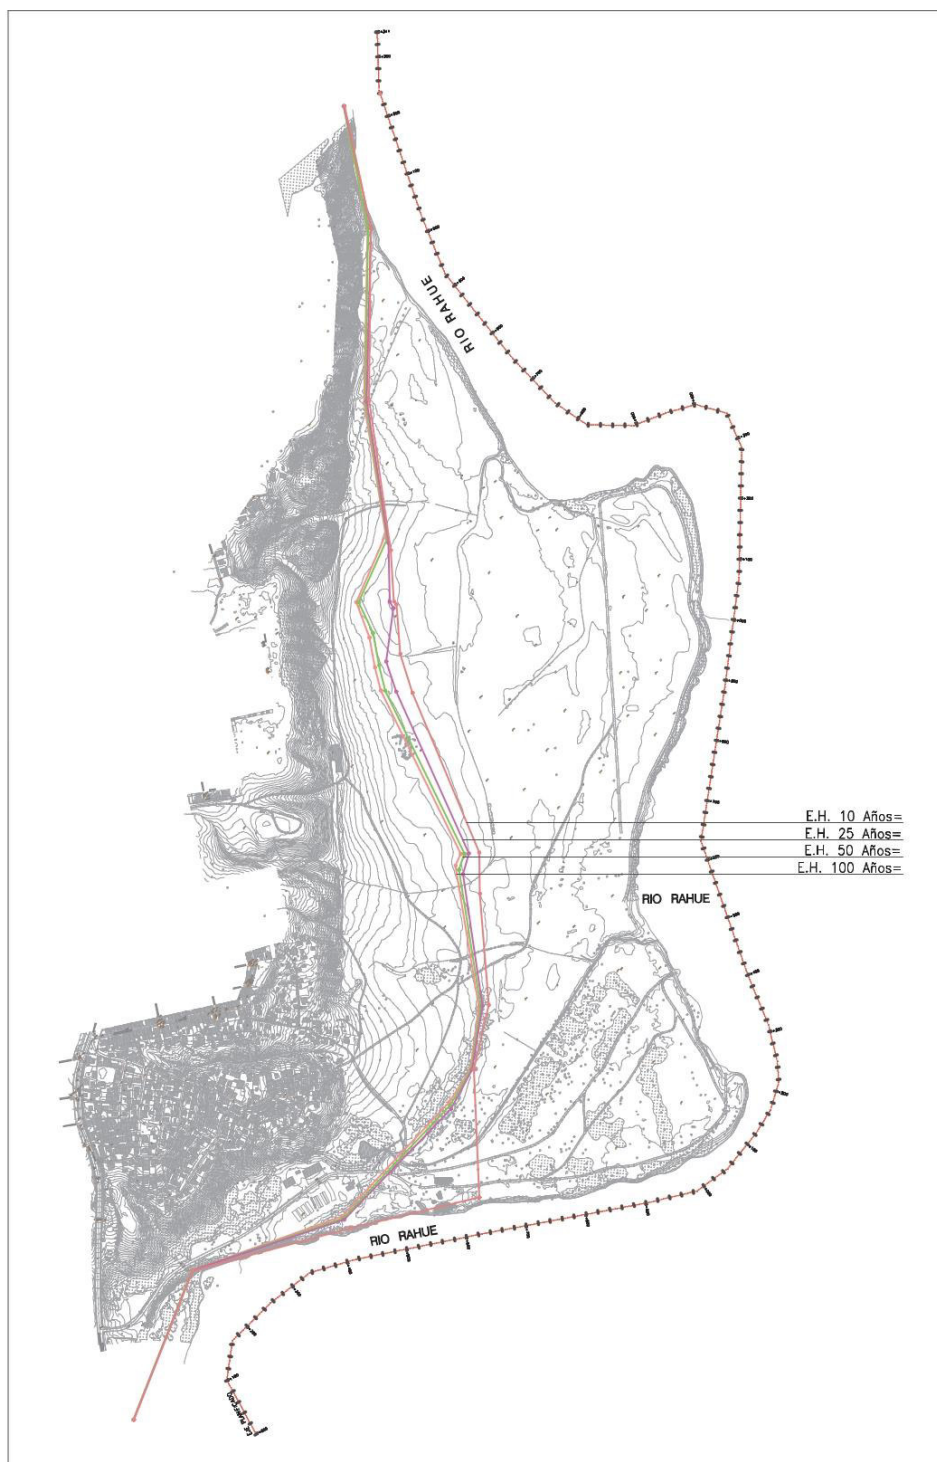
Figura N° 36. Planimetría para determinación de los períodos de retorno. Fuente: Imagen extraída de Estudios de "Construcción Macroinfraestructura Barrio Parque Integrado de Osorno".

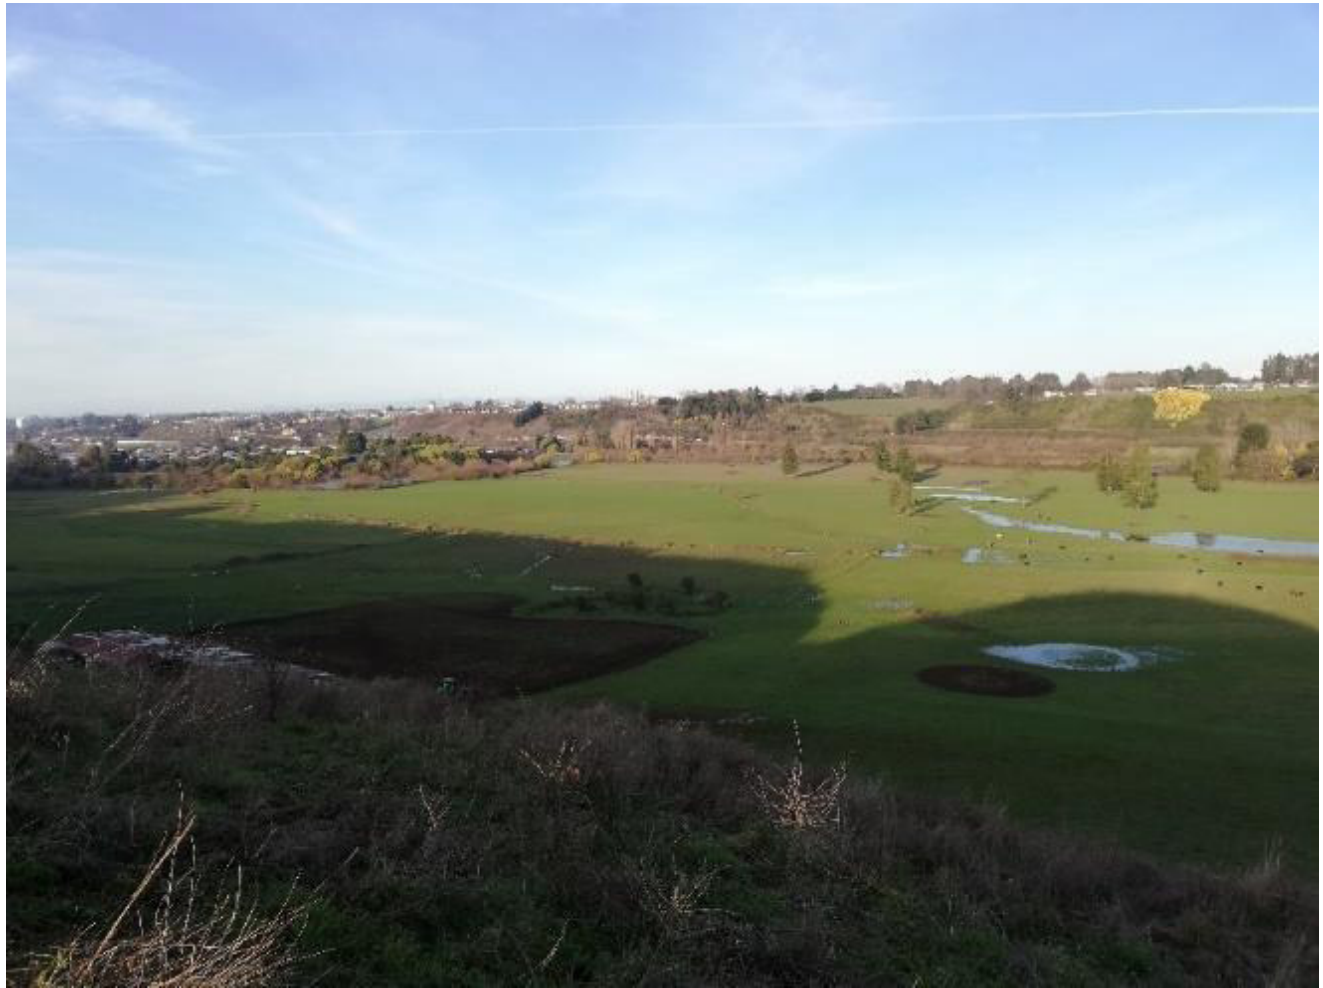
- Recoge y evacua las aguas lluvias desde Rahue alto y el propio terreno en estudio por escurrimiento superficial, por lo tanto, es fundamental considerar que al generar discontinuidad en ellos se produzca anegamiento en el terreno.
- Dichos cauces alimentan una laguna y quebradas, por lo tanto, son parte del sistema medio ambiental de valor dentro del terreno.

Figura N°38. Imagen fotográfica de la red de cauces superficiales. Fuente: Imagen extraída de archivos de Estudios de “Construcción Macroinfraestructura Barrio Parque Integrado de Osorno”.

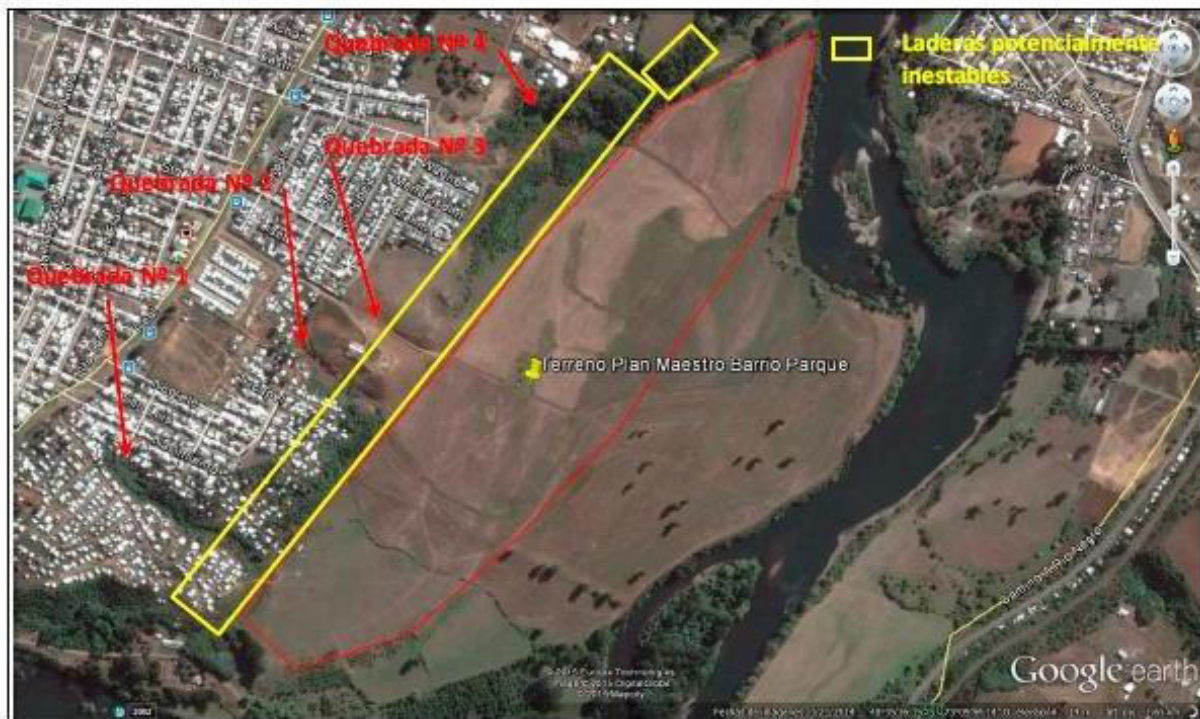
Figura N°48. Sector con un alto riesgo de inestabilidades por deslizamientos de suelo. (LEPUCV,2015) Fuente: Imagen extraída de archivos de Estudios de “Construcción Macroinfraestructura Barrio Parque Integrado de Osorno”.

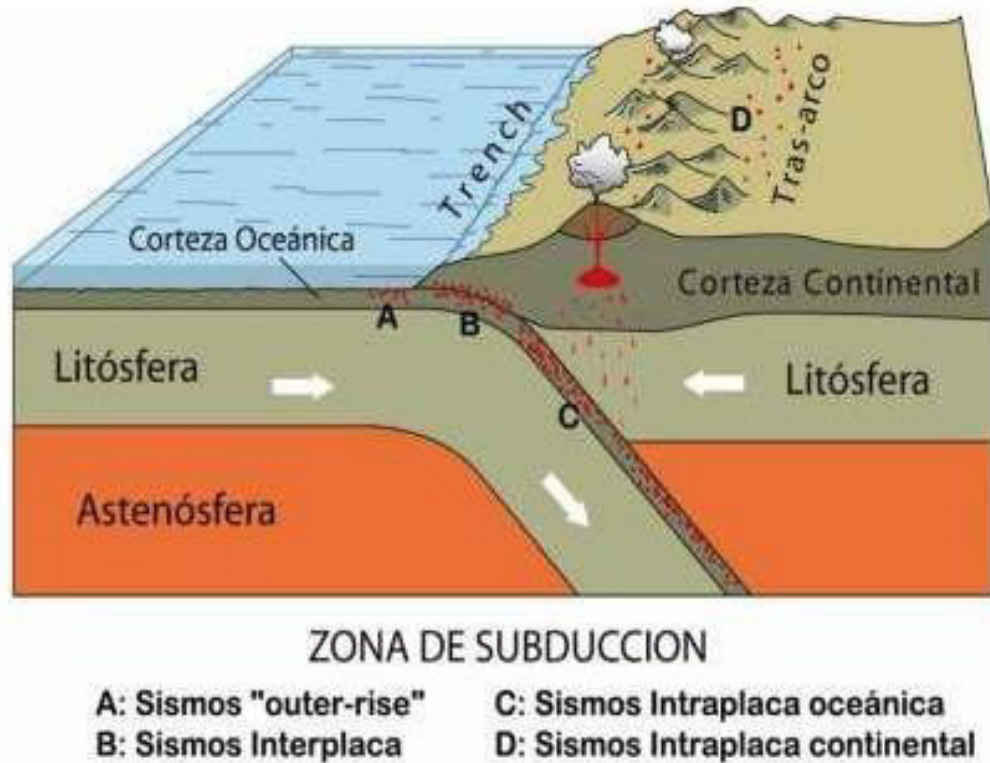
Figura N°52. Zona de subducción y tipos de sismos que ocurren en ella. Fuente: Sernageomin.

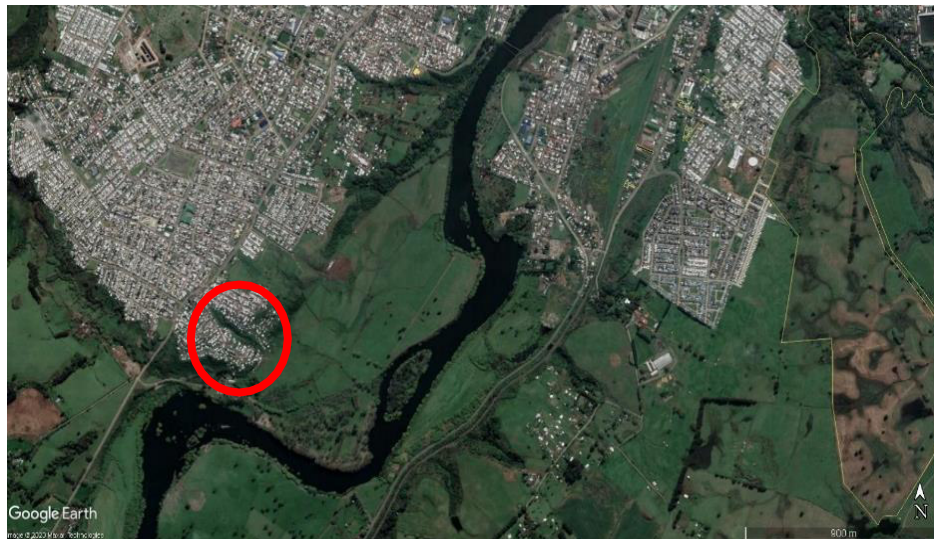
En el polígono de intervención de proyecto se encuentra instalado en la zona suroeste de la ladera un asentamiento irregular denominado Campamento Buscando Futuro. Dicho asentamiento irregular produce contaminación por basura, y contaminación por ausencia de solución de alcantarillado.

Figura N°56. Círculo rojo indica sector de asentamiento irregular. Fuente elaboración propia.

Ambas condiciones generan focos de contaminación que impactan sobre en la laguna que se encuentra aledaña a dicho asentamiento, y condiciones insalubres para la población del lugar.
