3.4. CATASTRO DE INMUEBLES DE CONSERVACIÓN HISTÓRICA.

El listado final de Inmuebles de Conservación Histórica que el presente estudio formula, para su catalogación dentro del ámbito de acción del Plan Regulador Comunal de Maullín, es el siguiente:

Cada uno de estos inmuebles es caracterizado en una ficha de Valoración del Inmueble de Conservación Histórica. Las quince fichas de valoración se exponen a continuación:

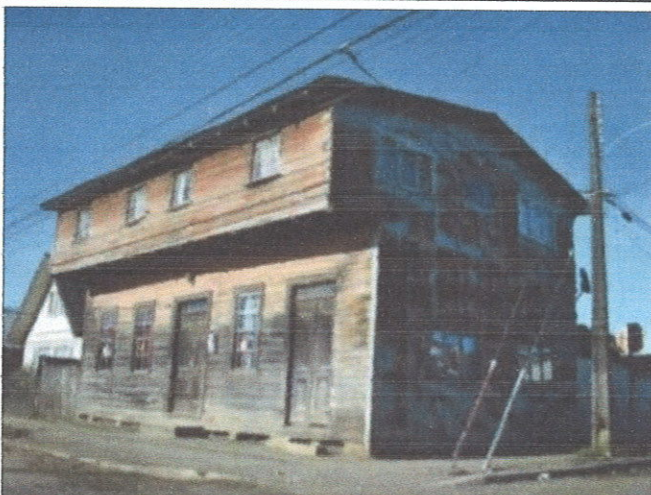
2.- PLANO DE SITUACIÓN	3.- FOTO DEL INMUEBLE

4.- RESEÑA DE VALORES Y ATRIBUTOS PATRIMONIALES DEL INMUEBLE
4.1 VALOR URBANO <p>El inmueble, con sus características histórico-patrimoniales, destaca por contribuir al paisaje urbano del principal eje urbano de la localidad de Mauullín, esto es, O'Higgins-Gaspar del Río (vías colectoras) en su intersección con Pedro Montt (vía de servicio). Además forma parte del "Conjunto de Inmuebles Patrimoniales de la Zona Centro de Mauullín", área afectada por la línea especial de intervención en Barrios Patrimoniales del programa MINVU "Quiero mi Barrio".</p>

4.2 VALOR ARQUITECTÓNICO <p>Su estilo arquitectónico recoge las características propias de las casas patrimoniales de la región, referido entre otras cosas tanto a su construcción -íntegramente en madera-, como a su uso -íntegramente vivienda-. Además su volumetría, formada a partir de una planta rectangular con dos pisos de altura, presenta como singularidad el vuelo del segundo piso sobre la calle, y fachada principal: nótese que en algunos de los inmuebles patrimoniales, de principios de siglo en la Región, aparece un corredor porticado pero el vuelo en sí mismo representa una anomalía.</p>

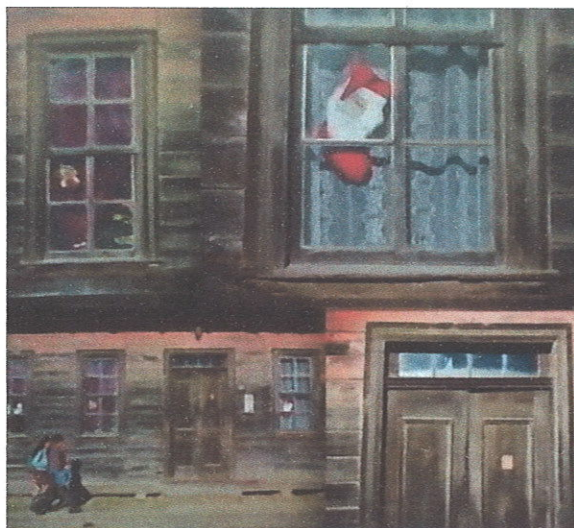
- Complementando lo recogido en el punto N° 4.2:
- Presenta volumetría de dos pisos, erigida a partir de una planta rectangular, con vuelo en el segundo piso de su fachada principal.
 - El acceso principal se realiza por calle O'Higgins: principal arteria urbana junto con calle Gaspar del Río.
 - La materialidad, íntegramente en madera, presenta: (1) estructura de madera, (2) fachadas con revestimiento tipo tingle en madera, y (3) cubierta originalmente revestida con tejuela de madera, pero hoy día revestida con planchas zinc acanalado.
- Además, el revestimiento de la fachada lateral norte, debido a su estado de deterioro, fue sustituido por planchas de zinc.
- Las puertas y ventanas presentan molduras típicas de la arquitectura de madera de principios de siglo, y las ventanas presentan apertura de guillotina.

8.9 ESTADO CONSERVACIÓN		8.10 GRADO ALTERACIÓN		8.11 APTITUD PARA REHABILITACIÓN	
ELEMENTO	ENTORNO	SIN MODIFICACIÓN	X	VIVIENDA	X
BUENO	BUENO	POCO MODIFICADO		EQUIPAMIENTO	X
REGULAR	X	REGULAR	X	COMERCIO	X
MALO		MALO		OTRO

- A raíz de sus atributos urbanos, arquitectónicos, históricos y económico-sociales, su catalogación como ICH es altamente recomendable.
- Asimismo, analizando la conservación tanto del inmueble como del entorno, y teniendo en cuenta los atributos anteriormente mencionados, independientemente del estado de conservación, su recuperación es absolutamente rentable.
- Por todo ello cualquier transformación o restauración en el inmueble debería conducir a conservar su estilo arquitectónico, apoyado en: su volumen genérico, la materialidad de sus fachadas, la armonía de sus vanos, y la pendiente de su cubierta.

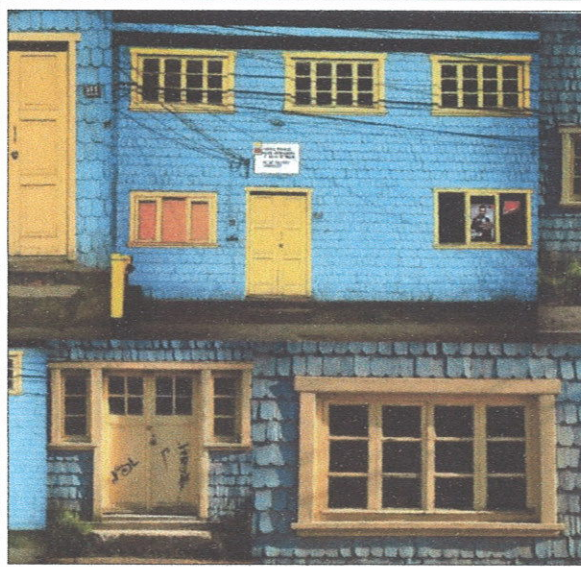
8.7 MATERIALIDAD DEL INMUEBLE			
ESTRUCTURA	madera	TECHUMBRE	zinc
8.8 DESCRIPCIÓN DEL INMUEBLE			
<p>Complementando lo recogido en el punto N° 4.2:</p> <ul style="list-style-type: none">- El inmueble, a pesar de su fecha de construcción, emplea un estilo y materialidad acorde al estilo patrimonial regional de principios de siglo XX, con uso residencial, y caracteres neoclásicos.- Su construcción, íntegramente en madera salvo la cubierta, presenta: (1) estructura de madera, (2) fachadas revestidas con tejuela de alerce, y (3) cubierta con revestimiento de zinc acanalado.- Asimismo, tanto puertas y ventanas, como molduras y cornisas, están realizadas en maderas nativas.- Como singularidad presenta un zócalo de hormigón, que eleva el inmueble del nivel de calle.

Fotografía de un inmueble de dos pisos con fachada azul y ventanas amarillas. El inmueble tiene una estructura de madera y una cubierta de zinc acanalado. La fachada está revestida con tejuela de alerce. Las ventanas y puertas son de madera nativa. El inmueble está elevado sobre un zócalo de hormigón.

8.9 ESTADO CONSERVACIÓN		8.10 GRADO ALTERACIÓN		8.11 APTITUD PARA REHABILITACIÓN	
ELEMENTO	ENTORNO	SIN MODIFICACIÓN		VIVIENDA	X
BUENO	X	BUENO		EQUIPAMIENTO	X
REGULAR		REGULAR	X	COMERCIO	X
MALO		MALO		OTRO

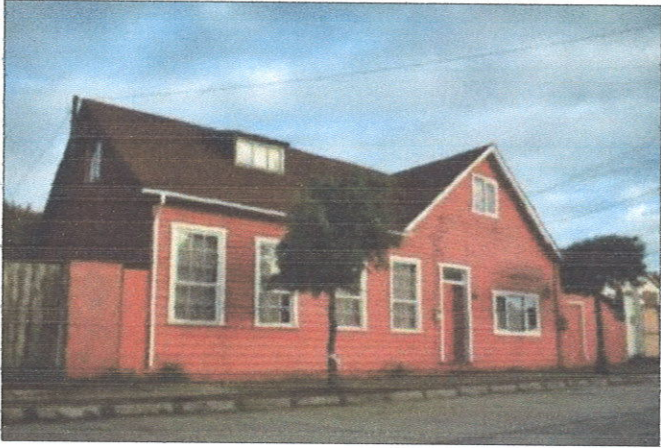
2.- PLANO DE SITUACIÓN	3.- FOTO DEL INMUEBLE

<p>Fotografía del inmueble Casa Morales, una casa de dos pisos de color rojo con un mirador en el tejado. La casa tiene varias ventanas blancas y una puerta roja. Está ubicada en una zona urbana con otros edificios y árboles en el fondo.</p>

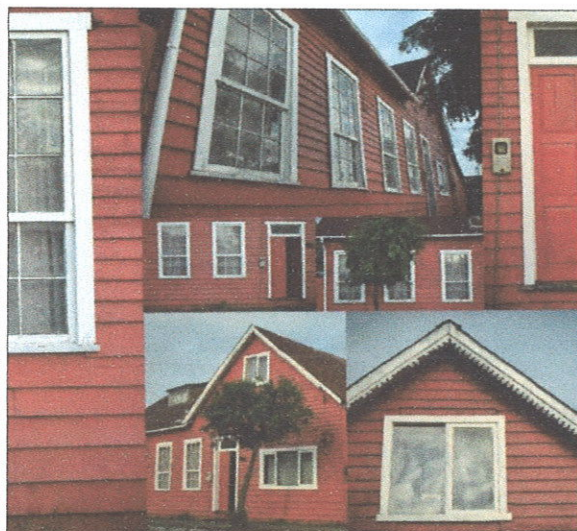
- Complementando lo recogido en el punto N° 4.2:
- Presenta un volumen de un piso, más mansarda, erigido a partir de una planta rectangular. Cubierta a dos aguas, y cumblera paralela a la calle
 - El acceso principal se realiza por la Calle O'Higgins: principal arteria urbana junto con calle Gaspar del Río.
 - La materialidad es íntegramente en madera: (1) estructura de madera, (2) fachadas con revestimiento tipo tingle en alerce y ulmo, y (3) cubierta originalmente revestida con tejuela de alerce; hoy día presenta revestimiento de planchas de zinc acanalado.
 - "Vivienda de un piso, modificada con mirador y ventanas en techumbres. Tipología del siglo XIX. Conserva algunas ventanas de guillotina". ("Inventario del Patrimonio Cultural Inmueble, X Región de Los Lagos": MOP, Dir. de Arquitectura, 2000).

8.9 ESTADO CONSERVACIÓN		8.10 GRADO ALTERACIÓN		8.11 APTITUD PARA REHABILITACIÓN	
ELEMENTO	ENTORNO	SIN MODIFICACIÓN	X	VIVIENDA	X
BUENO	X BUENO	POCO MODIFICADO		EQUIPAMIENTO	X
REGULAR	REGULAR X	MUY MODIFICADO		COMERCIO	X
MALO	MALO	OTRO		OTRO
