3.4.7. Casa Soza (Almacén “La Flor del Día”):

7	FICHA DE VALORACIÓN INMUEBLE DE CONSERVACIÓN HISTÓRICA		ROL
			12-003
1.- IDENTIFICACIÓN DEL INMUEBLE			
REGIÓN	COMUNA	CALLE	NÚMERO
Los Lagos	Mauullín	21 de Mayo	114
ID PLANO	DENOMINACIÓN DE INMUEBLE	AUTOR (arquitecto)	
-	Casa Soza	-

3.4.8. Iglesia Ntra. Sra. del Rosario:

3.4.9. Casa Pastoral (Antiguo Internado Jesuita):

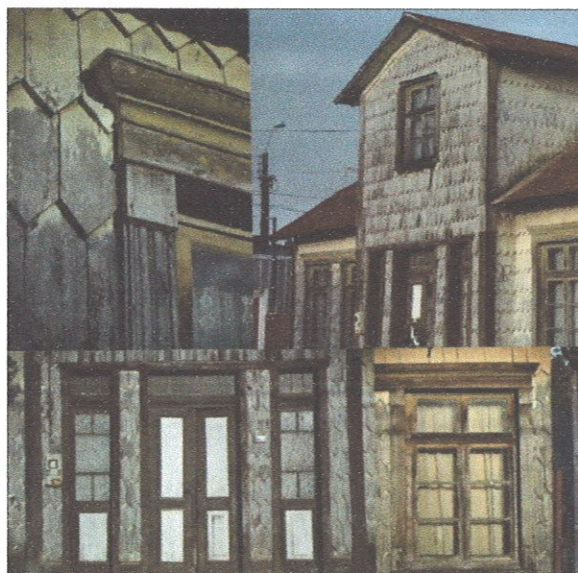
- El inmueble emplea un estilo y materialidad acorde al estilo patrimonial regional de finales del siglo XIX, con uso residencial, y caracteres neoclásicos.
- Su construcción, íntegramente en madera salvo la cubierta, presenta: (1) estructura de madera, (2) fachadas revestidas con tejuela de alerce, y (3) cubierta con revestimiento de zinc acanalado.
- Asimismo, tanto las puertas y ventanas, como sus molduras y cornisas, están realizadas igualmente en maderas nativas.
- "Vivienda un piso y mirador... Presenta variante que unifica formalmente mirador con sector central del primer piso, sobresale como volumen". ("Inventario del Patrimonio Cultural Inmueble, X Región de Los Lagos": MOP, Dir. de Arquitectura, 2000).

8.9 ESTADO CONSERVACIÓN		8.10 GRADO ALTERACIÓN		8.11 APTITUD PARA REHABILITACIÓN	
ELEMENTO	ENTORNO	SIN MODIFICACIÓN	X	VIVIENDA	X
BUENO	BUENO	POCO MODIFICADO		EQUIPAMIENTO	X
REGULAR	X	REGULAR	X	COMERCIO	X
MALO		MALO		OTRO

- A raíz de sus atributos urbanos, arquitectónicos, históricos y económico-sociales, su catalogación como ICH es altamente recomendable.
- Asimismo, analizando la conservación tanto del inmueble como del entorno, y teniendo en cuenta los atributos anteriormente mencionados, independientemente del estado de conservación, su recuperación es absolutamente rentable.
- Por todo ello cualquier transformación o restauración en el inmueble debería conducir a conservar su estilo arquitectónico, apoyado en: su volumen genérico, la materialidad de sus fachadas, la armonía de sus vanos, y la pendiente de su cubierta.

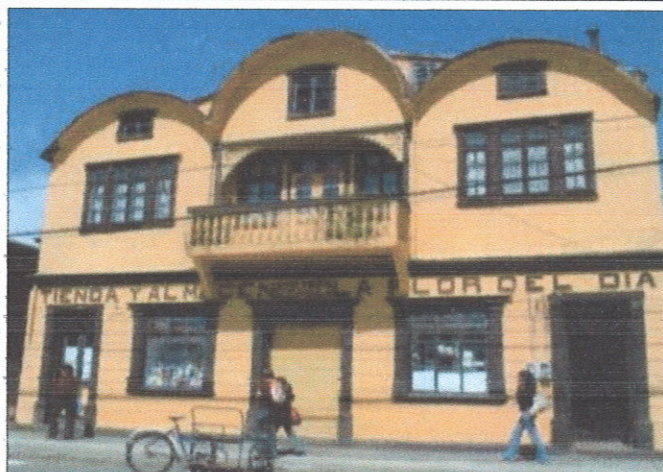
2.- PLANO DE SITUACIÓN	3.- FOTO DEL INMUEBLE

4.2 VALOR ARQUITECTÓNICO <p>La tipología arquitectónica del inmueble supone una singularidad en la región, al ser un ejemplar único. Presenta una fachada absolutamente simétrica, de dos pisos más soberado o mansarda, donde destacan las tres arcadas de la cubierta del segundo piso, con la fachada del soberado retranqueada. Ofrece igualmente un balcón-mirador, en el segundo piso, volado sobre el acceso principal del local comercial emplazado en el primer piso.</p>

- "Edificio, comercio, y vivienda. Construida alrededor de 1930. Fachada con arcos en piso superior, forma única en la provincia". ("Inventario del Patrimonio Cultural Inmueble, X Región de Los Lagos": MOP, Dir. de Arquitectura (2000)).
- "Existe una habitación en donde las paredes y techo están completamente pintadas con óleo francés, en este comedor se reunían abuelos, hijos y nietos en las festividades". ("Casas Patrimoniales Maullín. Un registro fotográfico necesario": Agrupación de Amigos de la Biblioteca Pública de Maullín, 2011).
- Su construcción presenta: (1) estructura de ladrillo y cemento, (2) fachadas de ladrillo, cemento, y madera, y (3) cubierta con revestimiento de zinc acanalado.
- Asimismo, tanto las puertas y ventanas, como sus molduras y cornisas, presentan una variada decoración.

- A raíz de sus atributos urbanos, arquitectónicos, históricos y económico-sociales, su catalogación como ICH es altamente recomendable.
- Asimismo, analizando la conservación tanto del inmueble como del entorno, y teniendo en cuenta los atributos anteriormente mencionados, independientemente del estado de conservación, su recuperación es absolutamente rentable.
- Por todo ello cualquier transformación o restauración en el inmueble debería conducir a conservar su estilo arquitectónico, apoyado en: su volumen genérico, la materialidad de sus fachadas, la armonía de sus vanos, la pendiente de sus cubiertas, y la ornamentación de sus fachadas.

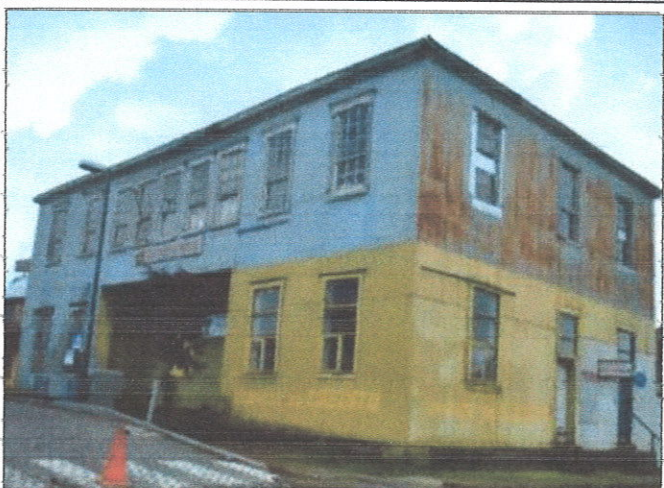
2.- PLANO DE SITUACIÓN	3.- FOTO DEL INMUEBLE

4.2 VALOR ARQUITECTÓNICO <p>El inmueble cuenta con elementos que le enmarcan en un orden propio del Neoclasicismo, principalmente en su fachada, donde la ornamentación se subordina a marcos de ventanas y puertas, así como a revestimientos, y hojalatería con ondulaciones acanaladas verticales.</p> <p>La volumetría es simple -de dos pisos-, presentado el acceso principal retranqueado del plano de fachada, y la cubierta oculta visualmente con respecto a las fachadas, a partir del tratamiento de éstas, donde el revestimiento continuo facilita la comprensión del inmueble como volumen simple y aislado.</p> <p>El material predominante en la construcción es la madera nativa, trabajada a mano y unida por medio de sistemas artesanales tradicionales de caja y espiga, rebajes, hombros, etc.</p>

- "Antigua casa parroquial, volumen simple, dos pisos, influencia clasicista. Estructura de madera, revestida plancha antigua acanalada. Ventanas de guillotina, elemento arquitectónico fines siglo XIX". ("Inventario del Patrimonio Cultural Inmueble, X Región de Los Lagos": MOP, Dir. de Arquitectura, 2000)".
- "La casa pastoral se construyó como hogar de sacerdotes. También, según versiones, habría funcionado el juzgado de letras". ("Casas Patrimoniales Maullín. Un registro fotográfico necesario": Agrupación de Amigos de la Biblioteca Pública de Maullín, 2011).

- A raíz de sus atributos urbanos, arquitectónicos, históricos y económico-sociales, su catalogación como ICH es altamente recomendable.
- Asimismo, analizando la conservación tanto del inmueble como del entorno, y teniendo en cuenta los atributos anteriormente mencionados, independientemente del estado de conservación, su recuperación es absolutamente rentable.
- Por todo ello cualquier transformación o restauración en el inmueble debería conducir a conservar su estilo arquitectónico, apoyado en: su volumen genérico, la materialidad de sus fachadas, la armonía de sus vanos, y la pendiente de su cubierta.

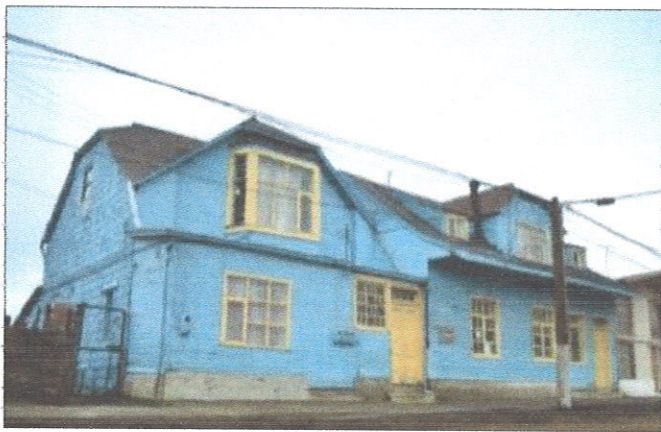
2.- PLANO DE SITUACIÓN	3.- FOTO DEL INMUEBLE

4.2 VALOR ARQUITECTÓNICO <p>Su estilo arquitectónico recoge las características propias de las casas patrimoniales de la región, referido tanto a su construcción -íntegramente en madera-, como a su uso -íntegramente vivienda- (hoy día alberga un equipamiento comunal). Además su volumetría, con un piso de altura más mansarda o soberado, presenta fachadas asimétricas y un interesante ritmo de cubiertas y miradores.</p>

8.7 MATERIALIDAD DEL INMUEBLE			
ESTRUCTURA	madera	TECHUMBRE	zinc
8.8 DESCRIPCIÓN DEL INMUEBLE			
<p>Complementando lo recogido en el punto N° 4.2:</p> <ul style="list-style-type: none"> - Luego de diversas modificaciones, su conformación obedece a la unión interior de dos construcciones independientes. Ello explica la disposición tanto de cubiertas independientes, como de accesos principales en cada una, realizados por la principal arteria urbana -Gaspar del Río/O'Higgins-. Antes de las modificaciones, el acceso de la construcción "oeste" aparecía retranqueado de la fachada principal. y la construcción "este" presentaba dos accesos diferenciados para cada piso -hoy uno de ellos modificado en ventana-. - La construcción completa, presenta un volumen de un piso, más mansarda o soberado, erigido a partir de una planta rectangular. - Su cubierta presenta diversas pendientes y miradores, proporcionando ritmo visual a su fachada principal. - La materialidad es íntegramente en madera: (1) estructura de madera, (2) fachadas con revestimiento tipo tingle en madera de alerce, y (3) cubierta originalmente revestida con tejuela de alerce; hoy día presenta revestimiento de planchas de zinc acanalado.

- A raíz de sus atributos urbanos, arquitectónicos, históricos y económico-sociales, su catalogación como ICH es altamente recomendable.
- Asimismo, analizando la conservación tanto del inmueble como del entorno, y teniendo en cuenta los atributos anteriormente mencionados, independientemente del estado de conservación, su recuperación es absolutamente rentable.
- Por todo ello cualquier transformación o restauración en el inmueble debería conducir a conservar su estilo arquitectónico, apoyado en: su volumen genérico, la materialidad de sus fachadas, la armonía de sus vanos, y el rimo de sus pendientes y miradores.

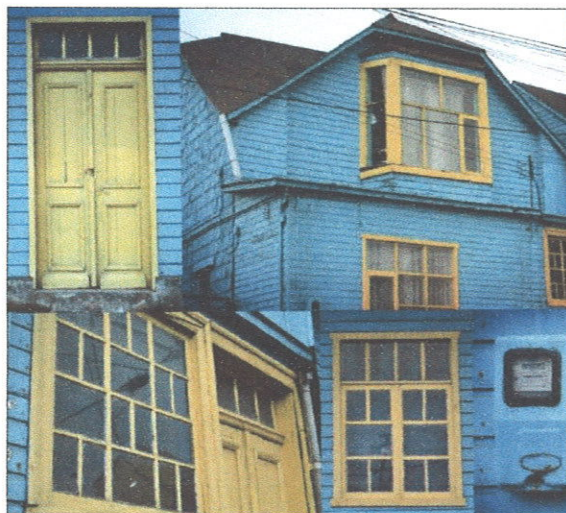
8.9 ESTADO CONSERVACIÓN		8.10 GRADO ALTERACIÓN		8.11 APTITUD PARA REHABILITACIÓN	
ELEMENTO	ENTORNO	SIN MODIFICACIÓN		VIVIENDA	X
BUENO	BUENO	POCO MODIFICADO	X	EQUIPAMIENTO	X
REGULAR	X	REGULAR	X	COMERCIO	X
MALO	MALO	OTRO		OTRO

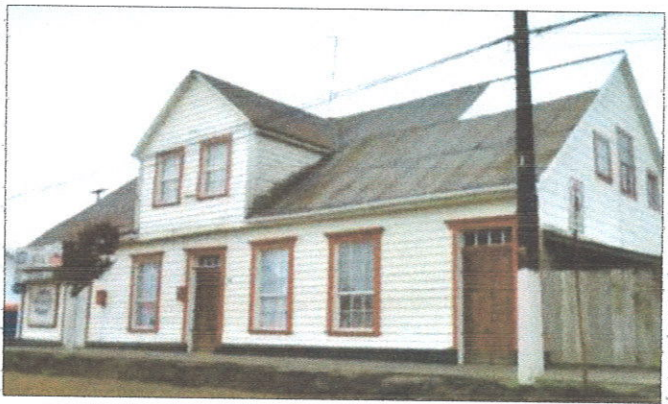
2.- PLANO DE SITUACIÓN	3.- FOTO DEL INMUEBLE

4.2 VALOR ARQUITECTÓNICO <p>Su estilo arquitectónico recoge las características propias de las casas patrimoniales de la región, referido entre otras cosas tanto a su construcción -íntegramente en madera-, como a su uso -íntegramente vivienda-. Además su volumetría, formada a partir de una planta rectangular con dos pisos de altura, presenta como singularidad el mirador en el soberado, sobre el acceso principal. Asimismo, su fachada presenta una aparente simetría, con respecto al mirador, rota con la organización de los vanos del primer piso.</p>

- Presenta un volumen de un piso, más mansarda, erigido a partir de una planta rectangular. Cubierta a dos aguas, y cumblera paralela a la calle
- El acceso principal se realiza por la calle Gaspar del Río: principal arteria urbana junto con calle O'Higgins.
- La materialidad es íntegramente en madera: (1) estructura de madera, (2) fachadas con revestimiento tipo tingle en madera de alerce, y (3) cubierta originalmente revestida con tejuela de alerce; hoy día presenta revestimiento de planchas de zinc acanalado.
- "Vivienda de un piso y mirador central, tipología regional. Ventanas de guillotina, elemento tradicional fines siglo XIX". ("Inventario del Patrimonio Cultural Inmueble, X Región de Los Lagos": MOP, Dir. de Arquitectura, 2000)"

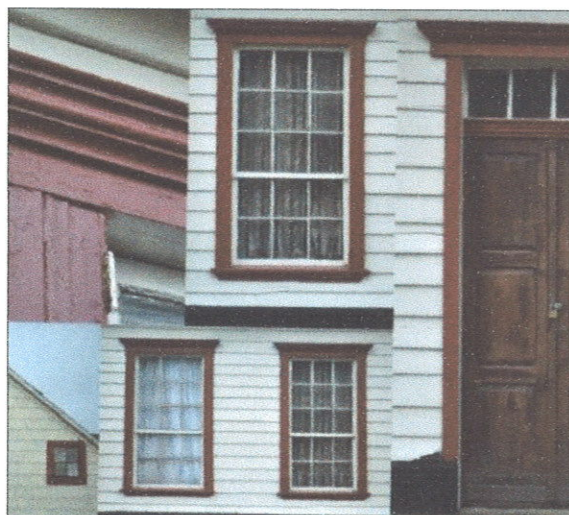
8.9 ESTADO CONSERVACIÓN	8.10 GRADO ALTERACIÓN	8.11 APTITUD PARA REHABILITACIÓN
ELEMENTO	ENTORNO	SIN MODIFICACIÓN
BUENO	X BUENO	POCO MODIFICADO X
REGULAR	REGULAR X	MUY MODIFICADO
MALO	MALO	OTRO
		VIVIENDA X
		EQUIPAMIENTO X
		COMERCIO X
		OTRO

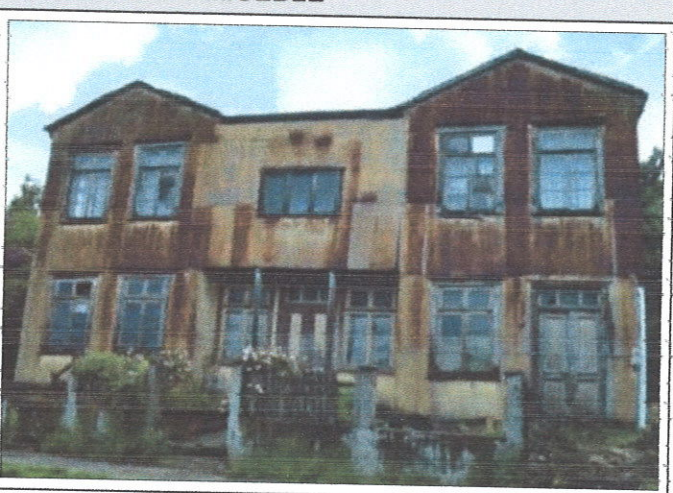
2.- PLANO DE SITUACIÓN	3.- FOTO DEL INMUEBLE

- "Vivienda dos pisos, con corredor central estragado por los volúmenes externos. Galería segundo piso muy modificada. Único ejemplar detectado en la comuna". ("Inventario del Patrimonio Cultural Inmueble, X Región de Los Lagos": MOP, Dir. de Arquitectura, 2000)".

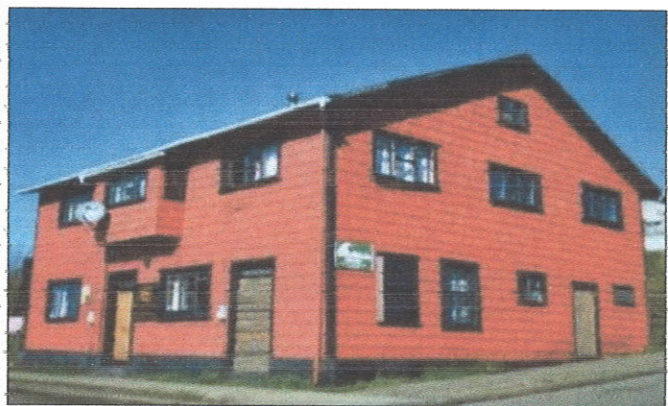
2.- PLANO DE SITUACIÓN	3.- FOTO DEL INMUEBLE

4.- RESEÑA DE VALORES Y ATRIBUTOS PATRIMONIALES DEL INMUEBLE
<p>4.1 VALOR URBANO</p> <p>El inmueble, con sus características histórico-patrimoniales, destaca por contribuir al paisaje urbano del principal eje urbano de la localidad de Maullín, esto es, O'Higgins-Gaspar del Río (vías colectoras) en su intersección con Eleuterio Ramírez (vía de servicio). Dista apenas 50 metros del río Maullín, concretamente de la Dársena de Pescadores Artesanales.</p> <p>Además forma parte del "Conjunto de Inmuebles Patrimoniales de la Zona Centro de Maullín", área afectada por la línea especial de intervención en Barrios Patrimoniales del programa MINVU "Quiero mi Barrio".</p> <p>4.2 VALOR ARQUITECTÓNICO</p> <p>Su estilo arquitectónico recoge las características propias de las casas patrimoniales de la región, referido tanto a su construcción -íntegramente en madera-, como a su uso -íntegramente vivienda- (hoy día alberga un hospedaje familiar).</p> <p>Además su volumetría, con dos pisos de altura más soberado o mansarda, presenta la fachada principal hacia la calle Gaspar del Río con dos accesos en el primer piso -uno para el local comercial del primer piso, y otro para la vivienda del segundo piso-.</p> <p>Por todo lo anterior, junto con su materialidad y cromatismo, el elemento presenta calidad estética y arquitectónica.</p>

- El inmueble emplea un estilo y materialidad acorde al estilo patrimonial regional de principios del siglo XX, con uso residencial, y caracteres neoclásicos.
- Su construcción, íntegramente en madera, presenta: (1) estructura de madera, (2) fachadas con revestimiento de tejuela de alerce, y (3) cubierta con revestimiento de tejuela de madera de alerce; hoy día reemplazado por planchas de zinc acanalado.
- Asimismo, tanto puertas y ventanas, como molduras y cornisas, están realizadas en maderas nativas.
- Como singularidad presenta un mirador volado sobre el acceso principal de Gaspar del Río.
- "Don Olegario Toledo, tenía un taller de fabricación y arreglo de calzado, en el mismo vendía monturas, mantas, entre otras cosas". ("Casas Patrimoniales Maullín. Un registro fotográfico necesario": Agrupación de Amigos de la Biblioteca Pública de Maullín, 2011).
